Objekt-Bericht 06/2009

Abdichtung Kiliansbrunnen, Würzburg

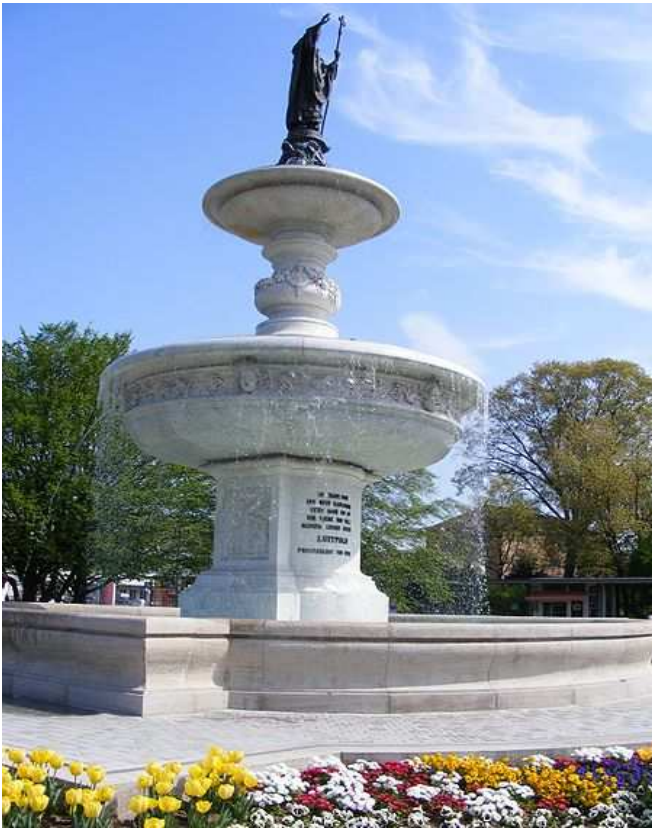
Gesamtansicht fertiger Brunnen

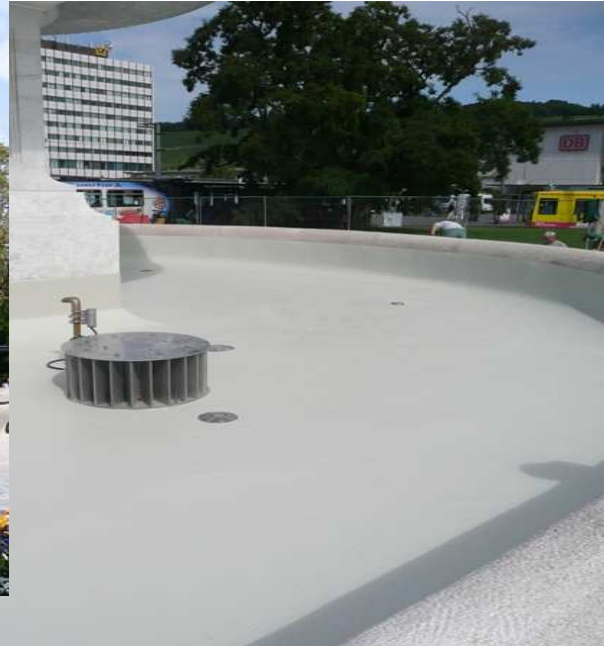
Mit FRANKEN-Systems abgedichtetes Brunnenbecken

Die Abdichtung der Fläche erfolgte ebenfalls mit **FRANKOLON® Thix** und **FRANKOLON® Polyestervlieseinlage**.

Um das Brunnenbecken farblich an den Rest des Brunnens anzugleichen erfolgte eine Beschichtung mit **FRANKOPOX PoolSeal**. Durch diese Beschichtung wurde die Beständigkeit der gesamten Abdichtung noch weiter erhöht.

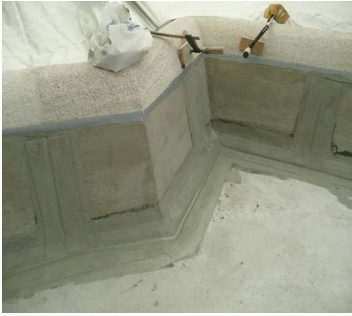
Abdichtung der Fugen

Die vorhandenen Fugen zwischen den Betonfertigteilen wurden mit einer Fugenmasse gefüllt und mit **FRANKOLON® Thix** mit **FRANKOLON® Polyestervlies** abgedichtet.

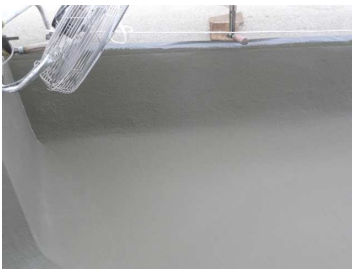
Detail Anschlüsse mit
FRANKOLON® Thix

Mit **FRANKOLON® Thix** wurde eine sichere und dauerhafte Abdichtung des historischen Brunnens ermöglicht. Die flüssig aufzubringende Abdichtung passt sich den optischen Anforderungen des öffentlichen Brunnenbauwerkes optimal an.
